**SGS COLOMBIA S.A.S.**  
**CRS-F490101**  
**ORDEN No. 6303-27369**  
**CERTIFICADO No. CRS14878**  
**ORDEN CERT. No. CO-CERT191001526-01**  
**CERTIFICADO DE CONFORMIDAD DE PRODUCTO**  
**International Motor Products Inc.**  
**11421 NW 39th Street, 33178, Miami, Florida, United States of America**

**INFORME DE ENSAYO***Test Report***NÚMERO:** PB 021-19  
*Number***MÉTODO O PROCEDIMIENTO:** CILINDROS DE RUEDA PARA SISTEMAS HIDRÁULICOS DE FRENOS  
*Method or procedure* DE CAMPANA - NTC 1884:2001**MATERIAL O PRODUCTO:** CILINDRO DE RUEDA  
*Material***FABRICANTE:** XTENDER AUTOMOTIVE CORP  
*Manufacturer* CHINA**REFERENCIA/SERIE:** WC 3312A  
*Reference***SOLICITANTE / DIRECCIÓN:** INTERNATIONAL MOTOR PRODUCTS INC  
*Customer / Address* U.S.A**FECHA DE RECEPCIÓN:** 2019-07-23  
*Receipt date***NÚMERO DE PÁGINAS DEL INFORME INCLUYENDO ANEXOS:** 4  
*Number of pages of this report and documents attached***Realizado por:** -Has been done:

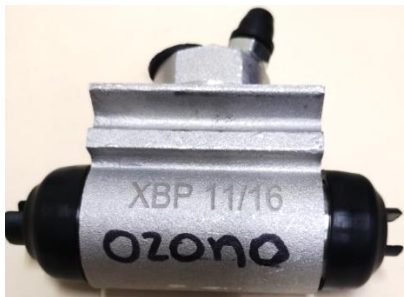
| Muestra #14941 | |
|---|---|
| El espécimen <b>No experimentó agrietamiento</b> transcurrido el ensayo de exposición en la cámara de ozono, de acuerdo a las condiciones del numeral 8 del presente informe. | |
| Antes de exposición al ozono | Después de exposición al ozono |
