## Wheel Cylinders Profile

## INFORME DE ENSAYO

MÉTODO O PROCEDIMIENTO: CILINDROS DE RUEDA PARA SISTEMAS HIDRÁULICOS DE FRENOS  
*Method or procedure* DE CAMPANA - NTC 1884:2001

REFERENCIA/SERIE: WC 3312A  
*Reference*

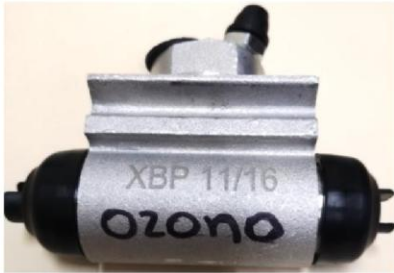
| Muestra #14941 | |
|---|---|
| El espécimen <b>No experimentó agrietamiento</b> transcurrido el ensayo de exposición en la cámara de ozono, de acuerdo a las condiciones del numeral 8 del presente informe. | |
